E110G jelű üzemanyag burkolat viselkedése LOCA körülmények között

Perezné Feró Erzsébet, Horváth Lászlóné, Hózer Zoltán, Kracz Gergely, Kunstár Mihály, Nagy Imre, Novotny Tamás, Pintéerné Csordás Anna, Vimi András, Windberg Péter

MTA Energiatudományi Kutatóközpont

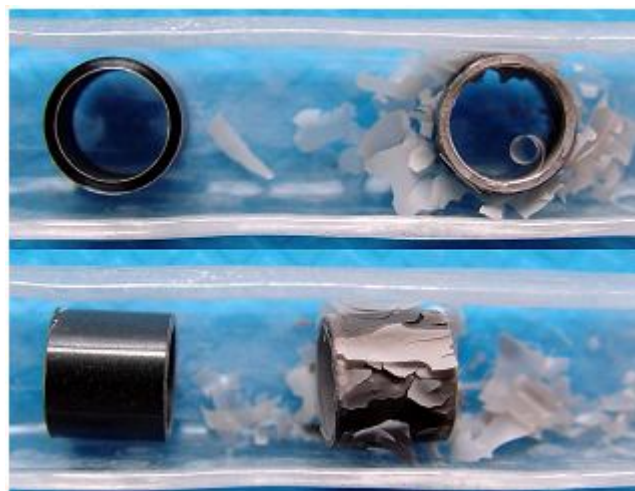
4. ábra: A 900°C hőmérsékleten, 5000 s ideig oxidált E110G (bal oldal) és E110 (jobb oldal) minták fényképe

A reakciósebességi állandókat ábrázolva a reciprokhőmérséklet függvényében látható (3. ábra), hogy az E110 burkolat sebességi állandói 900 és 1000 °C-on kiugróan magas értékeket vesznek fel, ami az oxidációs folyamat gyorsulására utal és az oxidréteg felhasadásával járó ún. breakaway oxidációval magyarázható [4]. Az új E110G burkolat sebességi állandói azonban 800 °C - 1000 °C tartományban a vártnál alacsonyabbak. Az oxidált E110 és E110G mintákról készített fényképen (4. ábra) is jól látható, hogy a teljesen azonos körülmények között oxidált burkolatok különbözően viselkedtek. Az új E110G minta oxidarétege kompakt maradt, ezzel szemben az E110 minta oxidarétege felhasadt, lepattozott.

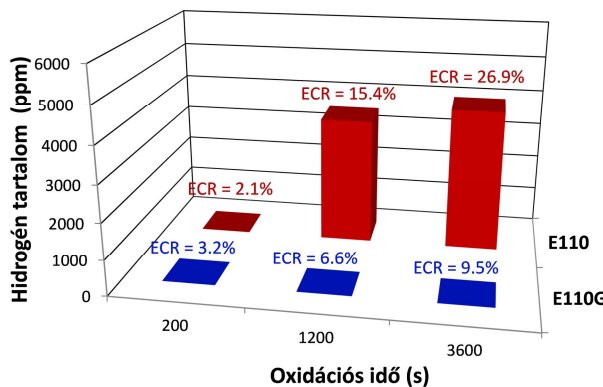
5. ábra: 1000 °C hőmérsékleten oxidált E110 és E110G burkolatok hidrogéntartalma

Az oxidált burkolatminták abszorbeált hidrogéntartalmát magas hőmérsékletű deszorpció (forró extrakció) módszerrel mértük. A régi technológiával előállított E110 esetén, a breakaway jelenség bekövetkezése miatt a hidrogén elnyelődés felgyorsult, ezáltal ebben az ötvözetben a hidrogén koncentrációja 1000 °C-on történő oxidáció után meghaladta a 3000 ppm-et. Az E110G mintán létrejött összefüggő oxid réteg azonban jelentősen gátolta a hidrogén abszorpcióját (5. ábra).

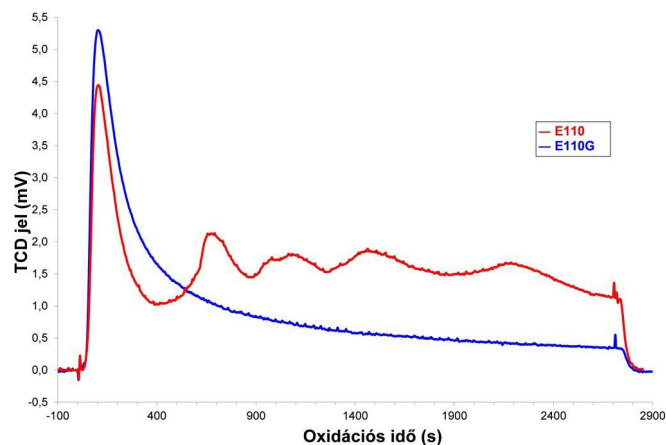
6. ábra: E110 és E110G ötvözet 1000 °C-on történő oxidációja során felszabaduló hidrogén

800 °C és 1200 °C közötti hőmérséklet tartományban (100 °C-onként) vizsgáltuk a breakaway oxidáció bekövetkezését, a cirkónium és a vízgőz magas hőmérsékletű reakciója során felszabaduló hidrogén on-line módon történő követésével. Az oxidáció elején képződő cirkónium-dioxid egybefüggő és védő [6]. Az oxidiréteg repedéseinek kialakulásakor a gőz a repedésen keresztül gyorsabban eljut a friss fémfelülethez, ezáltal gyorsul az oxidáció, a hidrogénképződés intenzívebbé válik és nő a burkolat által abszorbeált hidrogén mennyisége is. Az eltávozó hidrogén koncentrációjának változásából megállapítható, hogy mikor következett be az oxidiréteg felhasadása [7]. Az oxidáció során kilépő gáz hidrogéntartalmának időbeli változása (6. ábra) jól mutatja, hogy az új E110G burkolatnál a kezdeti intenzív hidrogénfejlődés után a kilépő hidrogén mennyisége fokozatosan csökken és az oxidiréteg felhasadására utaló másodlagos maximumok nem jelentkeztek. Ezzel szemben az E110 burkolat oxidirétege egymás után többször is felhasadt.

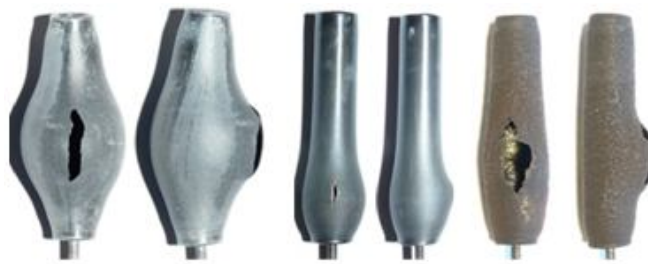
7. ábra: A 700 °C-on (bal oldali), 900 °C-on (középső) és 1200 °C-on (jobb oldali) felfúvódott mintákról készített felvételek

Az E110G burkolat felfúvódásos vizsgálatait izoterm körülmények között, 700 °C - 1200 °C hőmérséklet tartományban, argon atmoszférában végeztük [8]. A méréseket öt különböző nyomásnövekedési sebességgel (0,007 - 6 bar/s) hajtottuk végre. A különböző hőmérsékleten végzett mérések végén a felfúvódott burkolatok állapota jelentősen eltért egymástól. 700 °C-on jelentős deformáció előzte meg a sérülést. 900 °C-on jóval kisebb méretű felfúvódás keletkezett. Az 1200 °C-os hőkezelés hatására pedig a mintában anyagszerkezeti átalakulások léptek fel, ami a felület minőségét is szemmel láthatóan megváltoztatta (7. ábra).

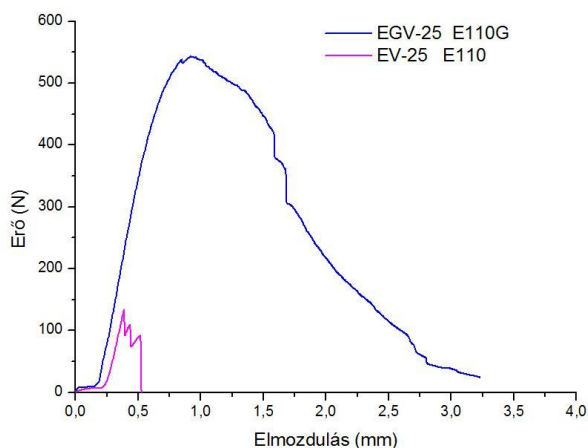
10. ábra: Vízgőzben, 1000 °C-on, 3600 s-ig oxidált E110 és E110G minták erő-elmozdulás görbéi szobahőmérsékleten végzett gyűrűtörés során

A képlékeny-rideg átmenet értékelése céljából az oxidált E110 és E110G mintákkal radiális gyűrűtörő vizsgálatokat végeztünk INSTRON szakítógéppel. A tesztek elsősorban szobahőmérsékleten hajtottuk végre. A mérések során rögzítettük az erő-elmozdulás görbéket. Jelentős különbséget tapasztaltunk a két ötvözet mechanikai viselkedésében [9]. A tiszta vízgőzben 1000 °C-on egy óráig oxidált E110G burkolat még jelentős képlékenységgel rendelkezett és 500 N-nál nagyobb terhelést is kibírt (10. ábra). A vele együtt oxidált E110 minta azonban már kb. 100 N erőnél eltört. A hidrogéndús vízgőzben azonos körülmények között oxidált E110 és E110G minták teherbíró képessége is nagymértékben különbözött.

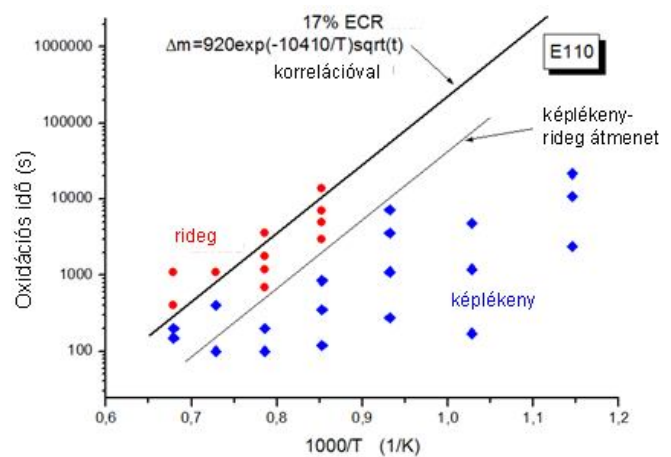
12. ábra: Az E110 burkolat képlékeny-rideg átmenete

Az erő-elmozdulás görbék alakja, illetve a belőlük származtatott paraméterek (pl. fajlagos sérülési energia) alapján a mintákat ridegnek vagy képlékenynek minősítettük. Az E110G ötvözetrel tiszta vízgőzben végzett oxidáció után a mechanikai vizsgálatok szerint csak néhány minta bizonyult ridegnek, az összes többi képlékeny tulajdonságokkal is rendelkezett a vizsgált mérési tartományban. Az új burkolatnál a képlékeny-rideg átmenet a 17% oxidációs kritériumnál lép fel (11. ábra). Az E110 minták közül sokkal több bizonyult ridegnek, így a képlékeny-rideg átmenet is korábban jelentkezik (12. ábra).
